岫岩满族自治县中心人民医院
提级改造工程地块
土壤污染状况调查报告

编制单位： 沈阳中天星艺环保科技有限公司

编制日期： 二〇二一年十二月

项目名称：岫岩满族自治县中心人民提级改造工程地块土壤污染状况调查

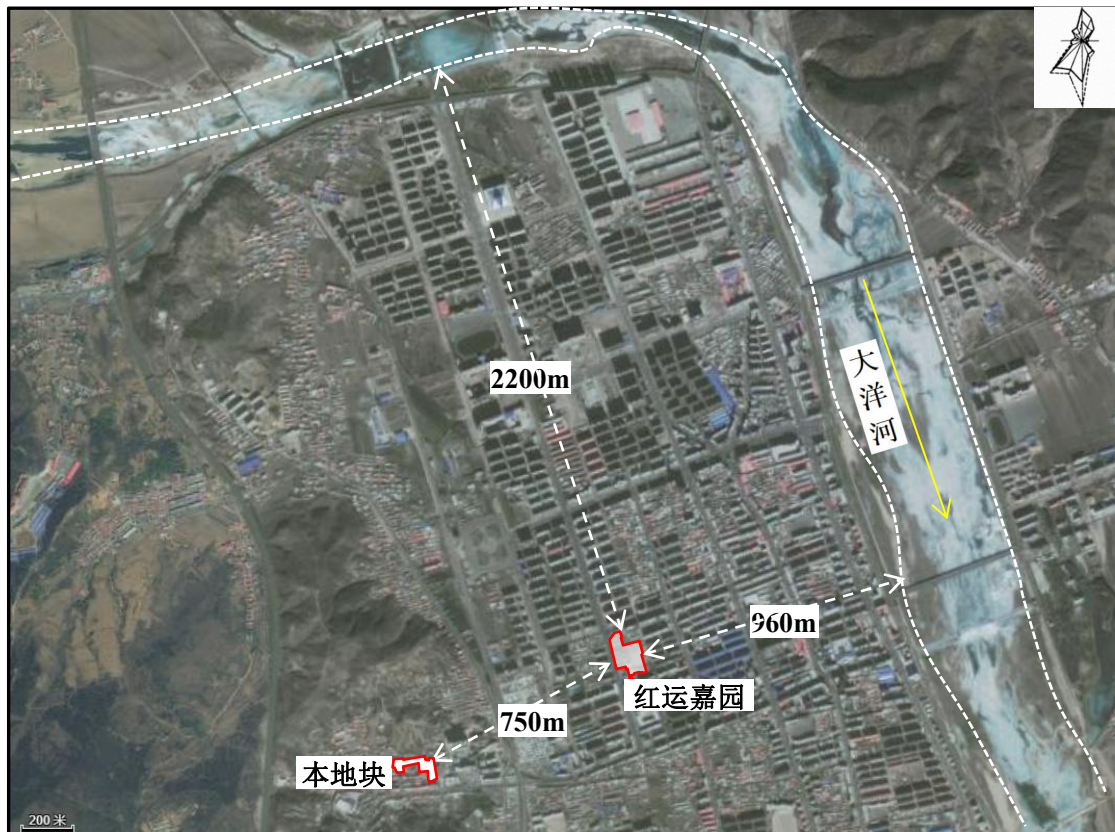
图3.3-1 地块相对位置

由于收集到的岫岩满族自治县中心人民医院内科病房楼建设项目（即为岫岩满族自治县中心人民医院现有院区）岩土勘察深度范围内未见地下水，本地块与红运嘉园住宅小区地块相距750m，故水文信息结合岫岩满族自治县红运嘉园住宅小区岩土工程勘察报告进行简要分析。

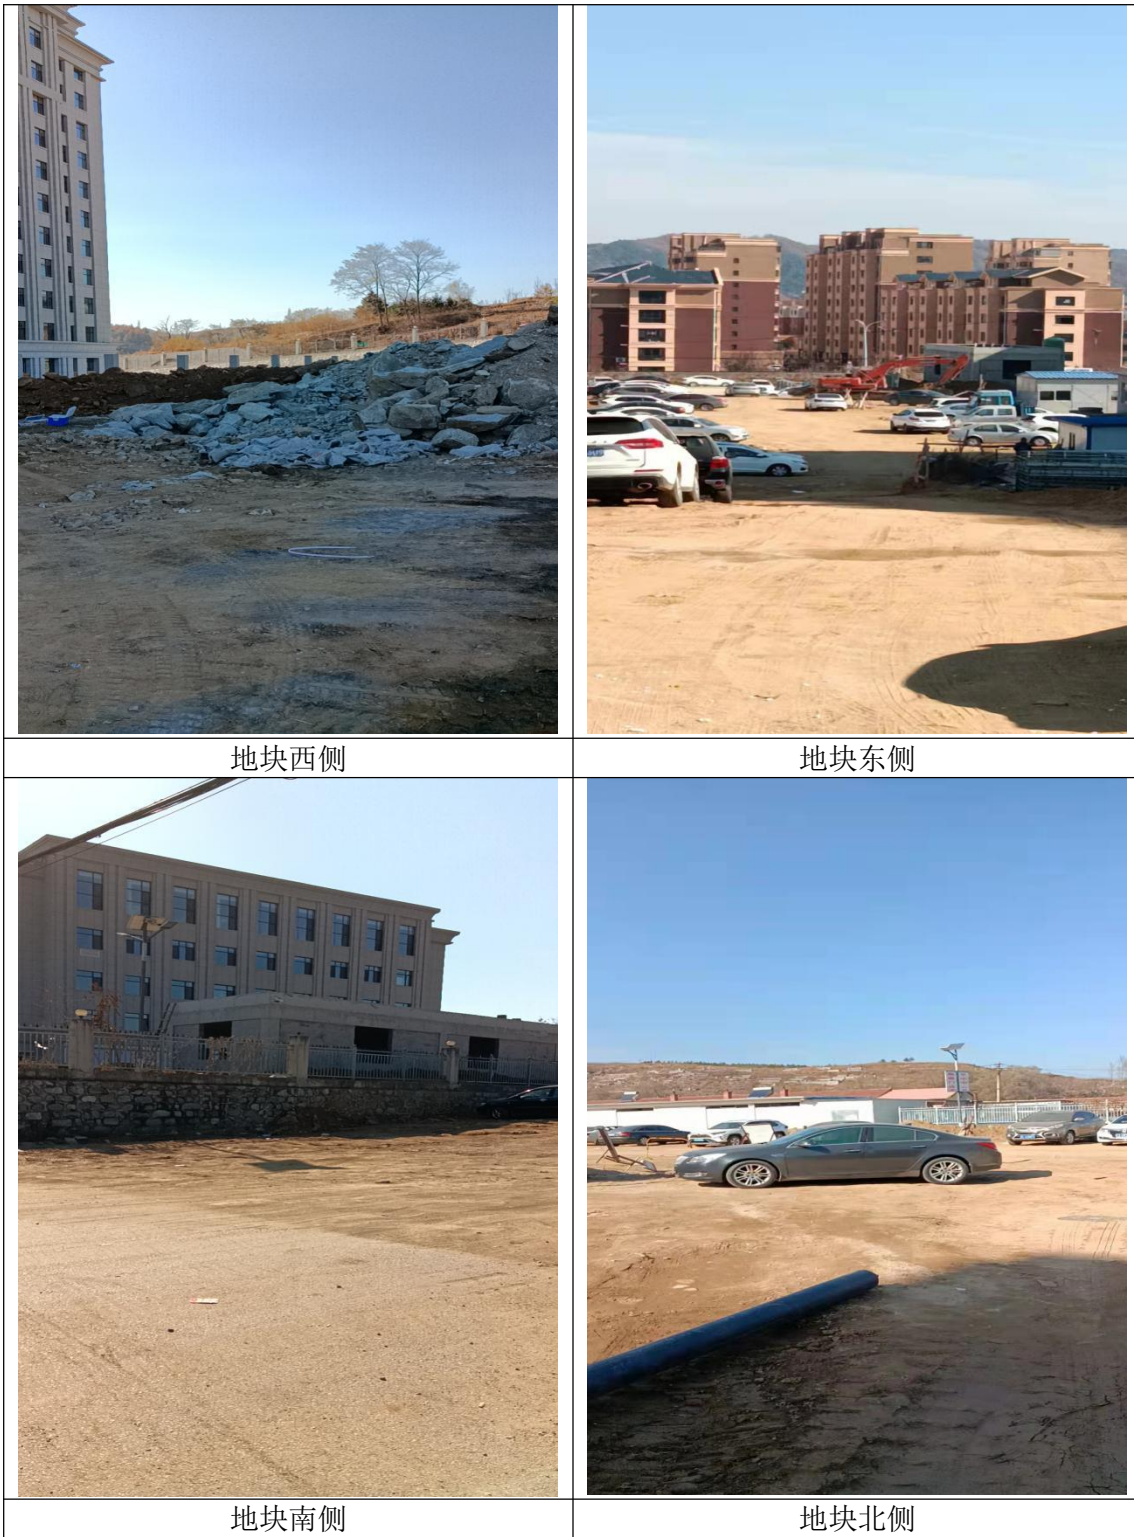
目前，岫岩满族自治县中心人民医院提级改造工程正在进行，尚处在施工阶段。现场踏勘了解到的现场情况见图。

对地块内部及周围区域进行了现场踏勘，包括地块的现状、相邻地块的现状、区域的地质、水文地质和地形的描述等。同时，观察和记录了周围有可能受污染物影响的居民区等，并明确了其与地块的位置关系。现场踏勘期间，地块无有毒有害物质的储存及使用，无各类槽罐堆放及使用，无历史遗留固废，已拆除原有的农房，完成土地平整及硬化，地块部分已经在开始基建，地块内平时停放公用车辆，未发现显的土壤污染痕迹，踏勘期间地块内无异味。

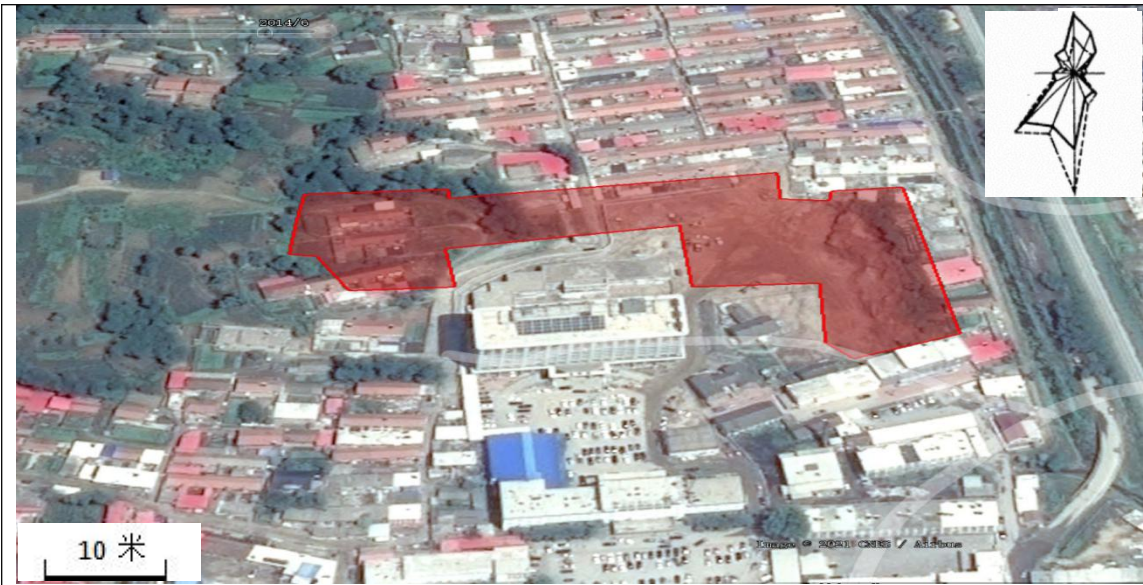
2014年6月（地块内东侧区域进行土地平整）

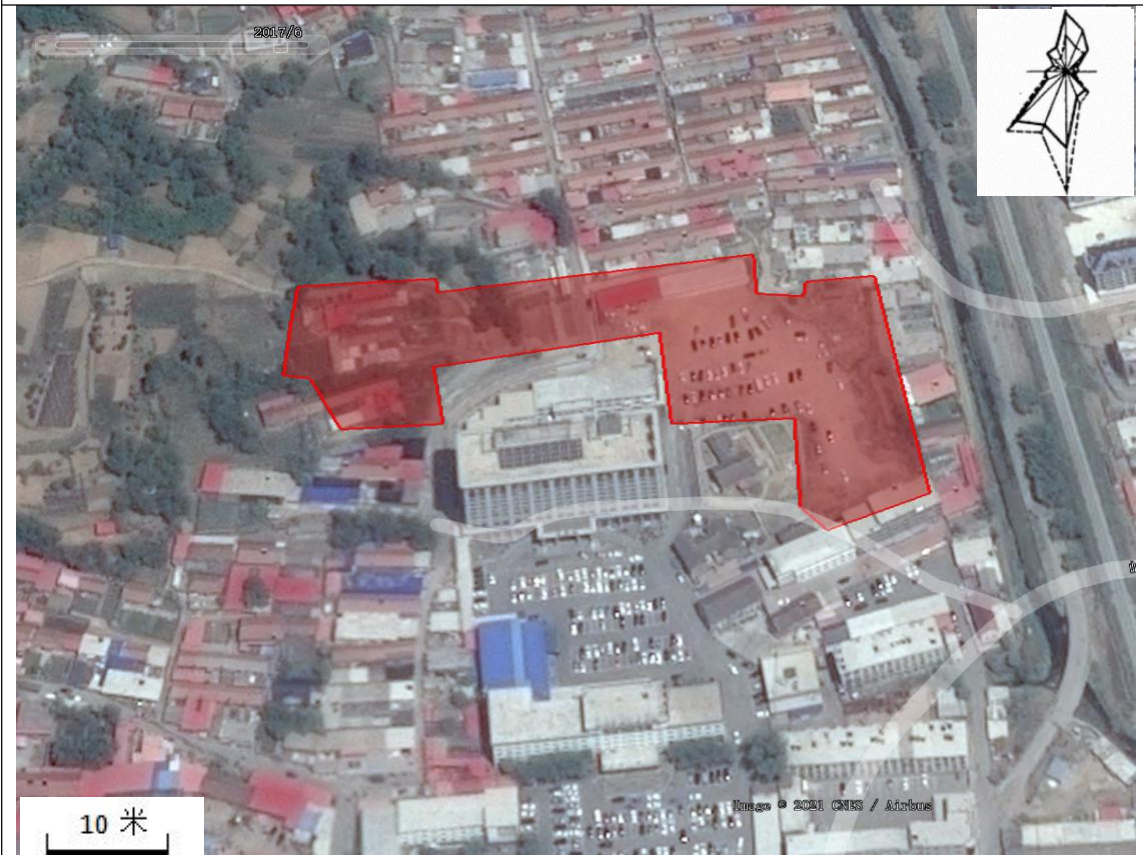
2017年6月（地块内东侧区域平整后空地作为医院临时停车场）

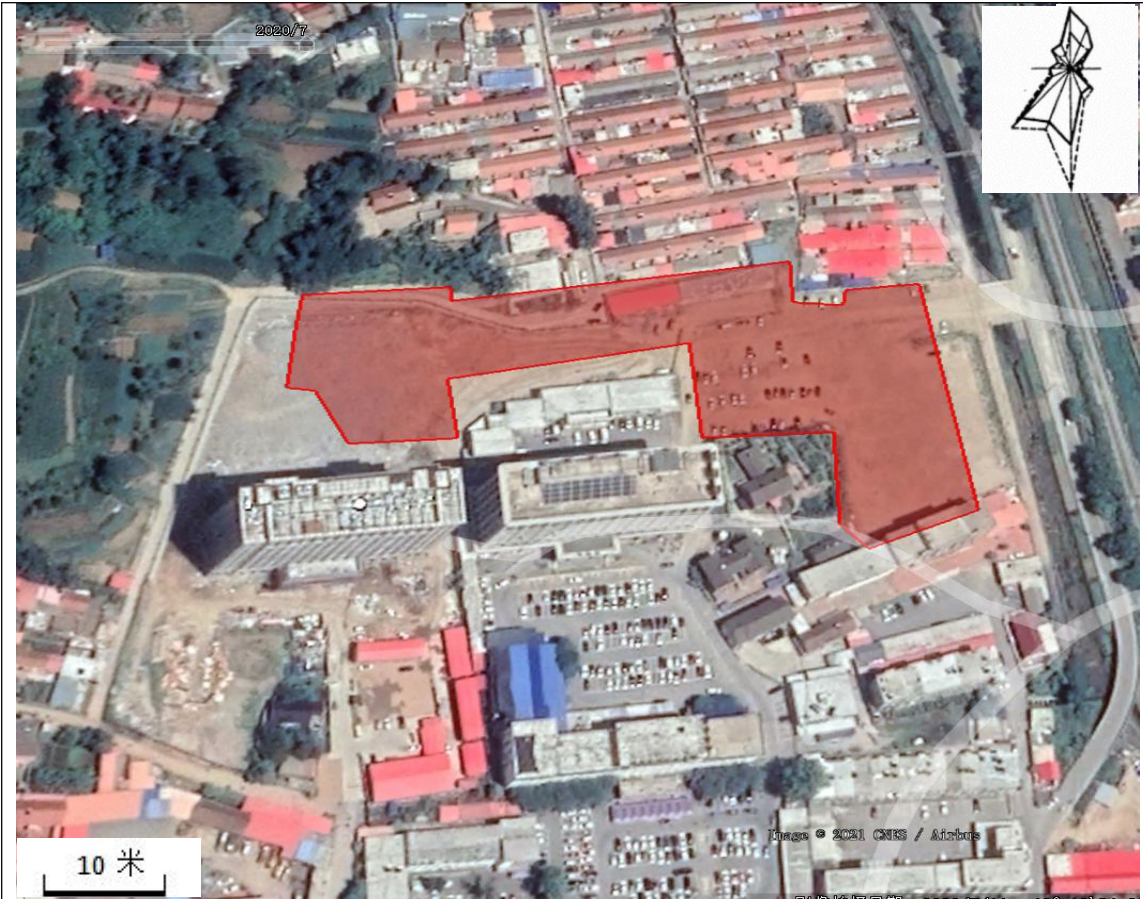
2020年7月（地块内西侧区域进行土地平整）

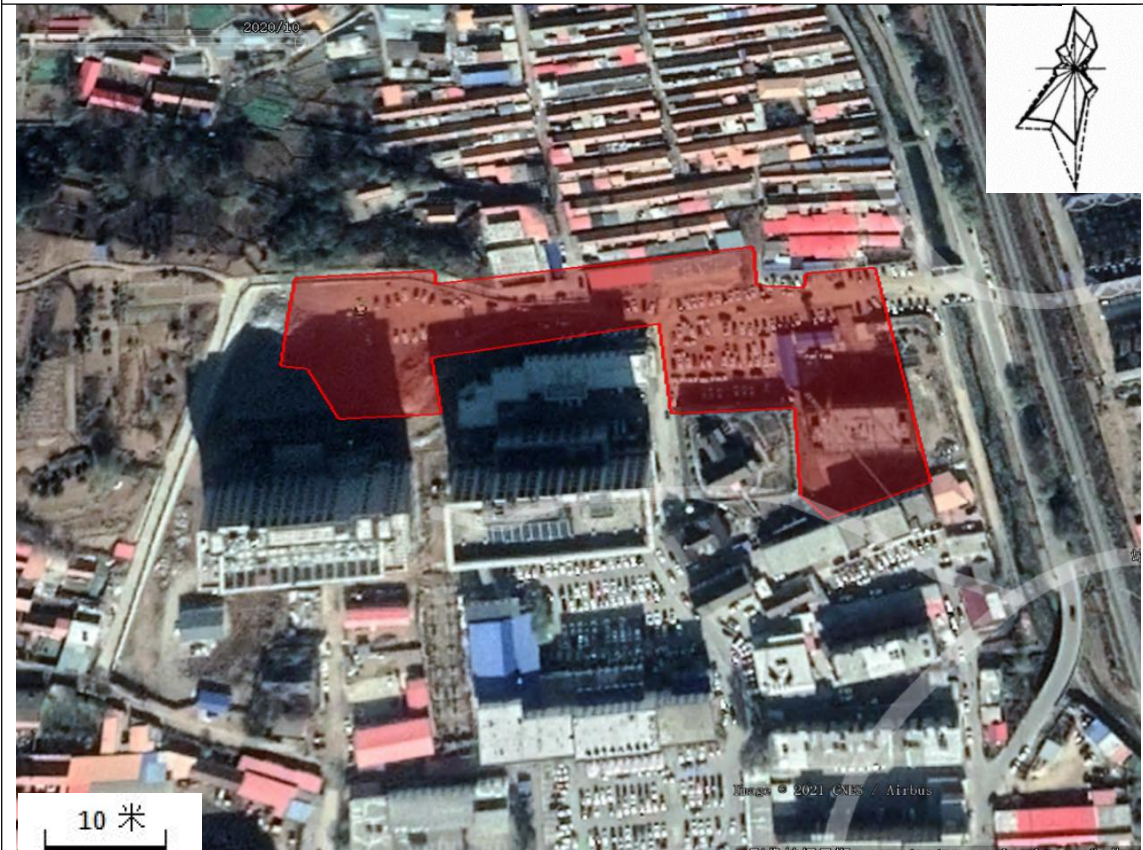
2020年10月（地块内进行施工建设，主要构筑物为行政办公楼和工人临时用房）

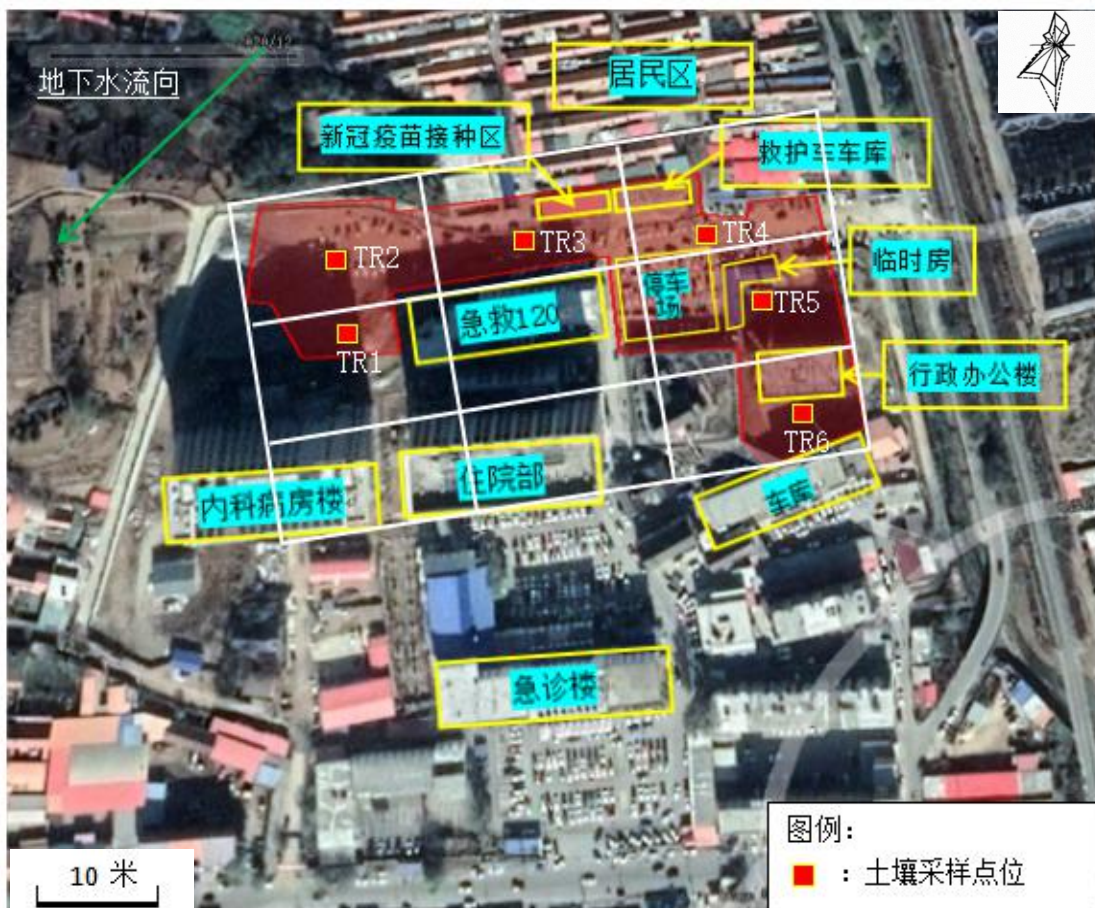
图6.2-1 土壤采样点位分布图

根据《建设用地土壤污染风险管控和修复监测技术导则》（HJ 25.2-2019）监测点位布点方法，该地块占地面积为 $13581\text{m}^2 > 5000\text{m}^2$ ，土壤采样点位不少于 6 个，本地块按照系统随机布点法进行土壤点位布设。

现场踏勘及人员访谈，本地块内无明确特征污染物，具体布点示意图见图 6.2-1。

由于进场前，已有主体建筑已在施工中，布点避开已施工部分，并根据第一阶段调查结果可知，场地已经进行施工回填，为调查原土可能受到的污染及回填现状是否已被污染，本次调查工作布设了1个深层柱状点，符合《建设用地土壤污染风险管控和修复监测技术导则》(HJ 25.2-2019)要求。

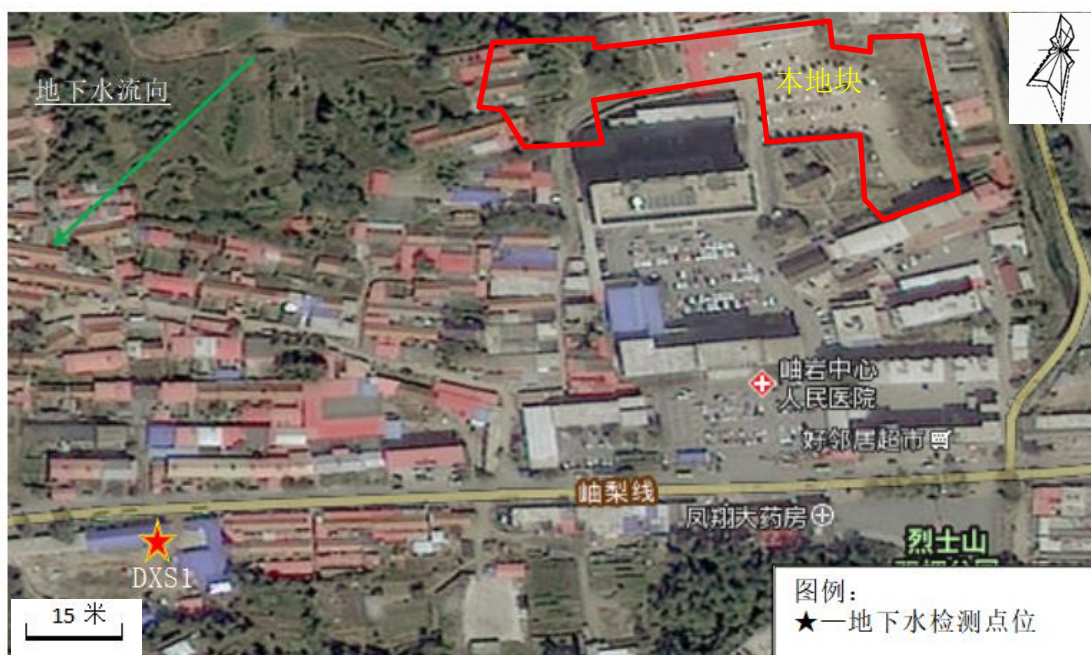
图6.2-3 地下水采样点位分布图

根据《鞍山市岫岩县中心人民医院内科病房楼建设项目岩土工程勘察报告》，医院所在区域的地面高程在85.80~93.14m之间，且地面下16.8m深度范围内（高程70.79~78.14m）未见浅层地下水，地下水流向为自东北向西南。本地块历史上未进行工业生产，也未发生过环境污染事故，因此，针对地下水，本次调查尝试在土壤采样点位（TR1）处建井，但由于地下水不发育，水位埋深大于16m，且钻探至岩石层，故建井未成。此次调查利用下游方向居民家自备井进行地下水采样，取样点位示意图见图6.2-3。

通过地质勘察报告及地下水补给原则初步判断地块地下水流向为东北向西南，于地块内下游方向居民家选取自备井布设地下水采样点，以判断本地块所在区域地下水水质情况。地下水布点符合《建设用地土壤污染风险管控和修复监测技术导则》(HJ 25.2-2019)章节6.2.2地下水监测点位布点要求。
